მდ. გლდანისხევის ხეობაში არსებული მემწერსაშიში ფერდობის მდგრადობის შეფასება

(საქართველოს ტექნიკური უნივერსიტეტის ც. მირცხულავას სახელობის წყალთა მეურნეობის ინსტიტუტი)

THE EVALUATION OF STABILITY LAND-SLIDE DANGEROUS SLOPE IN THE RIVER GLDANISKHEVI BASIN

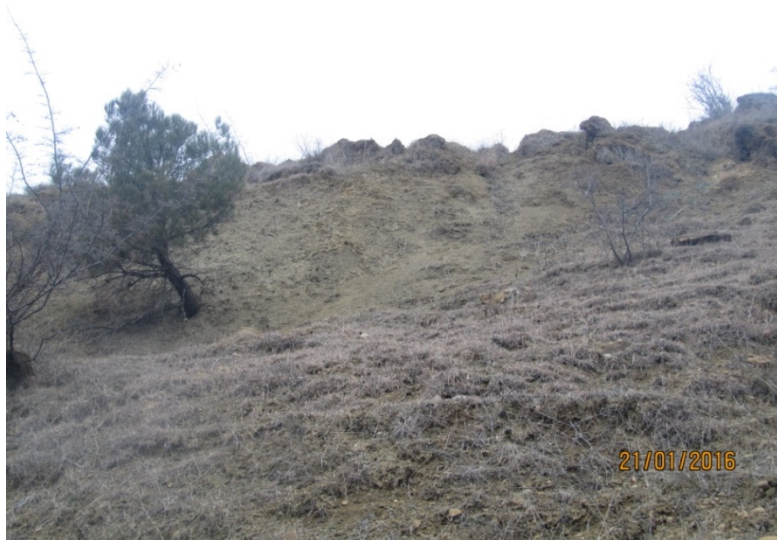
ზემოაღნიშნულიდან გამომდინარე, ეკოლოგიური საფრთხის პროგნოზირებისათვის საჭიროა შეფასდეს მდ. გლდანისხევის წყალშემკრები აუზის დაძაბული მდგომარეობა – არსებული მთის ფერდობების მდგრადობა (ნახ. 1 და ნახ. 2).

ნახ. 1. მდ. გლდანისხევის მარჯვენა სანაპიროს მიმდებარე დამეწყრილი ფერდობი

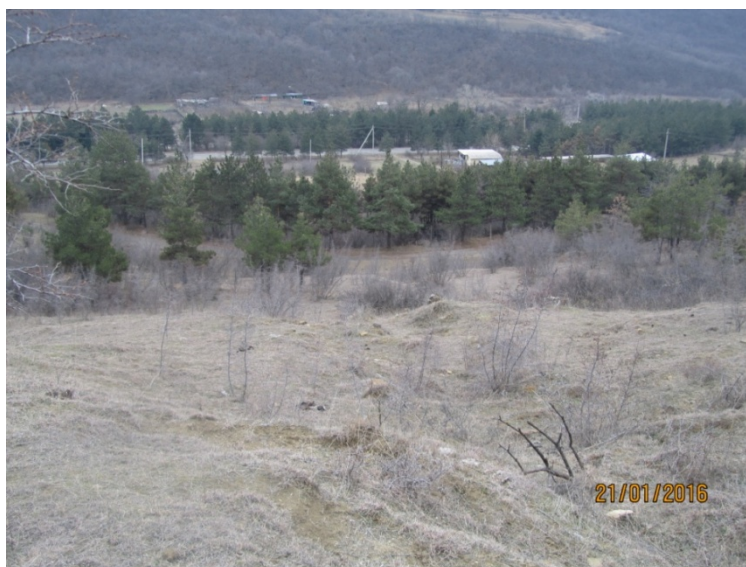
ნახ. 2. მდ. გლდანისხევის მარჯვენა სანაპიროს მიმდებარე დამეწყრილი ფერდობი

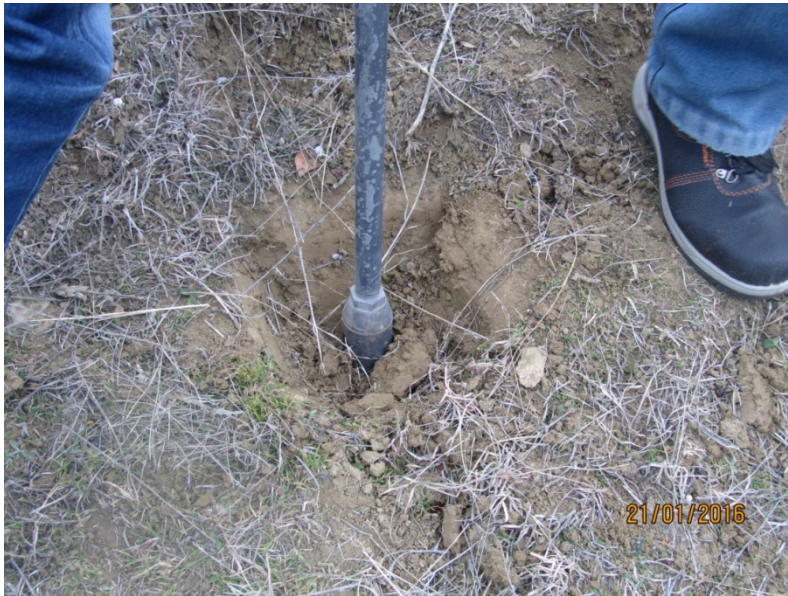
ფერდობიდან აღებულ იქნა ნიადაგ-გრუნტის ნიმუშები (ნახ. 3) და ლაბორატორიულ პირობებში განისაზღვრა შემდეგი მახასიათებლები: შიგა ხახუნის კუთხე $\varphi = 13^\circ$, შეჭიდულობა $c = 1,3$ ტ/მ², ფორიანობა $n = 0,5$, მინერალის სიმკვრივე $\rho_a = 2,67$ ტ/მ³, სითხის სიმკვრივე $\rho_b = 1$ ტ/მ³.

ნახ. 3. დამეწყრულ ფერდობზე ნიადაგ-გრუნტის ნიმუშის აღების პროცესი

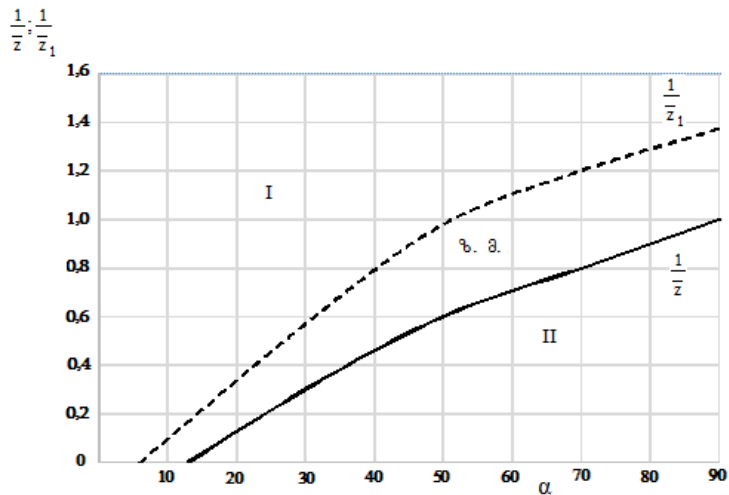
ზემოაღნიშნულ დამოკიდებულებებში ფერდობის კრიტიკულ ფარდობით სიღრმეებსა და ქანობს შორის დამოკიდებულება წარმოდგენილია მე-4 ნახ-ზე მოცემული გრაფიკის სახით. გრაფიკზე I არე შეესაბამება ფერდობის მდგრად მდგომარეობას, ხ. მ. – ზღვრულ მდგომარეობას, ხოლო II – ზღვარს მიღმა არეს, როდესაც ხდება ფერდობის დაძვრა.

ნახ. 4. ფერდობის კრიტიკულ ფარდობით სიღრმეებსა და ქანობს შორის დამოკიდებულების გრაფიკი

გრაფიკის მიხედვით, წყლით გაჯერება ფერდობის დახრის კრიტიკულ კუთხეს ამცირებს (როცა იწყება მოძრაობა) დაახლოებით $7 \div 38^\circ$ -ით.

აღნიშნულიდან გამომდინარე, საკვლევი ფერდობი აშკარად მეწყერსაშიშია, რადგან საშუალოდ 40° -იანი კუთხის ქანობის შემთხვევაში საკმარისია 1.20 მ სიღრმის გრუნტის მასა იმისათვის, რომ წყლით გაჯერების პირობებში მოხდეს ფერდობის წონასწორობის დარღვევა.
