სტიქიურ-დამანგრეველი პროცესების ბაჰტიშრება ყაზბების მუნიციპალიტეტის ტერიტორიაზე (დევლორაკის გლაციოლოგოფის მახალითზე)

რევაზ ხაზარაძე, კობა ხარაძე, კუკური წიქარიშვილი

ACTIVATION OF NATURAL-DESTRUCTIVE PROCESSES IN THE TERRITORY OF KAZBEGI MUNICIPALITY (DEVBORAKI GLACIAL-MUDFLOW CASE STUDY)

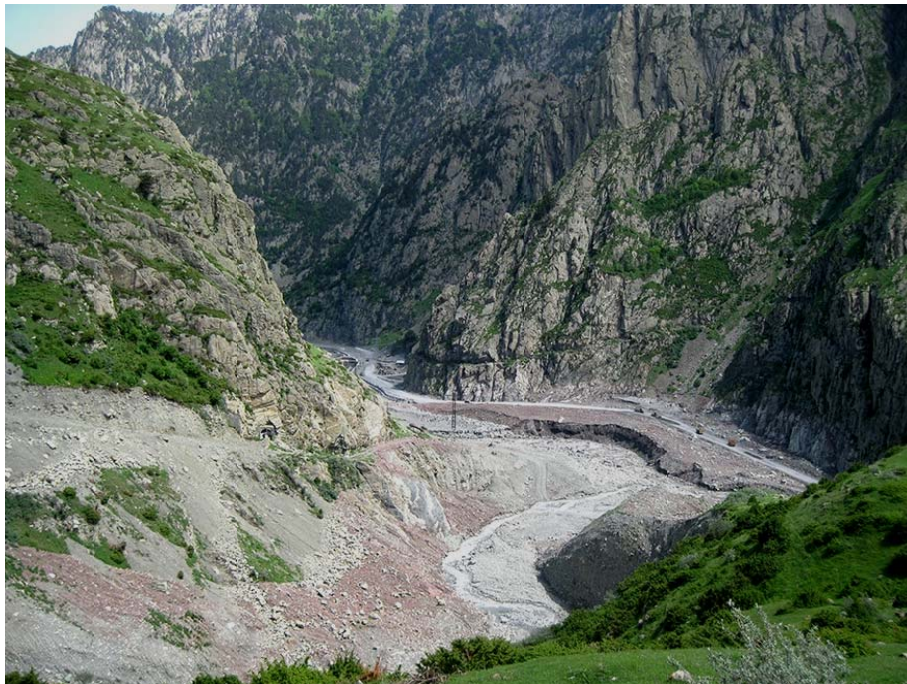
ნახ. 3. ამალის ხეობის ბოლო მონაკვეთი მდ. თერგთან შეერთების ადგილას

დეველორაკიდან წამოსული ღვარცოფის ძირითადი დამანგრეველი პროცესი იწყება მდ. თერგის ხეობაში შეერთების ადგილის ქვემოთ (ნახ. 3). როგორც მოსალოდნელი იყო, ღვარცოფმა გადააკეტა თერგის ხეობა 90–100 მ სიმაღლის ჯებირით, რომელმაც გამოიწვია მდ. თერგის დაგუბება. კრიტიკული დონის მიღწევის შემდეგ წყლის ნაკადმა გაარღვია ჯებირი და ქვა-ლორლით გაჯერებული ნაკადის სახით დაეშვა ხეობაში (ნახ. 4 და ნახ. 5). დეველორაკისა და ამალის ხეობიდან

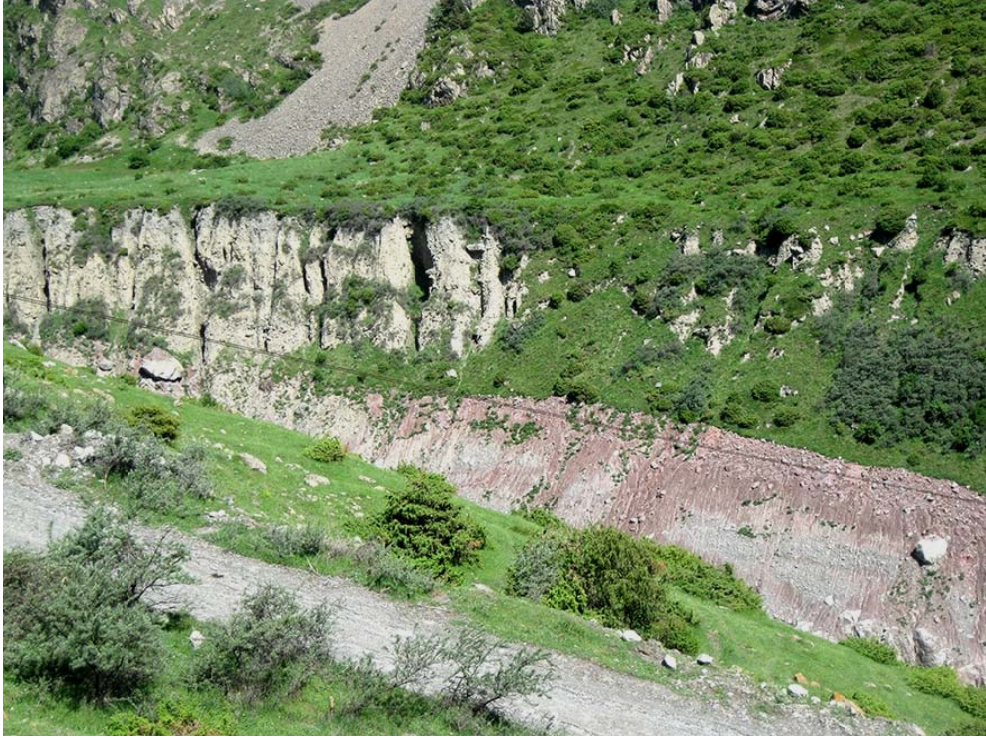
ნახ. 4. დევდორაკის გლაციოლვარცოფის მოქმედების ძველი და ახალი კვალი (ხეობის მარცხენა მხარე)

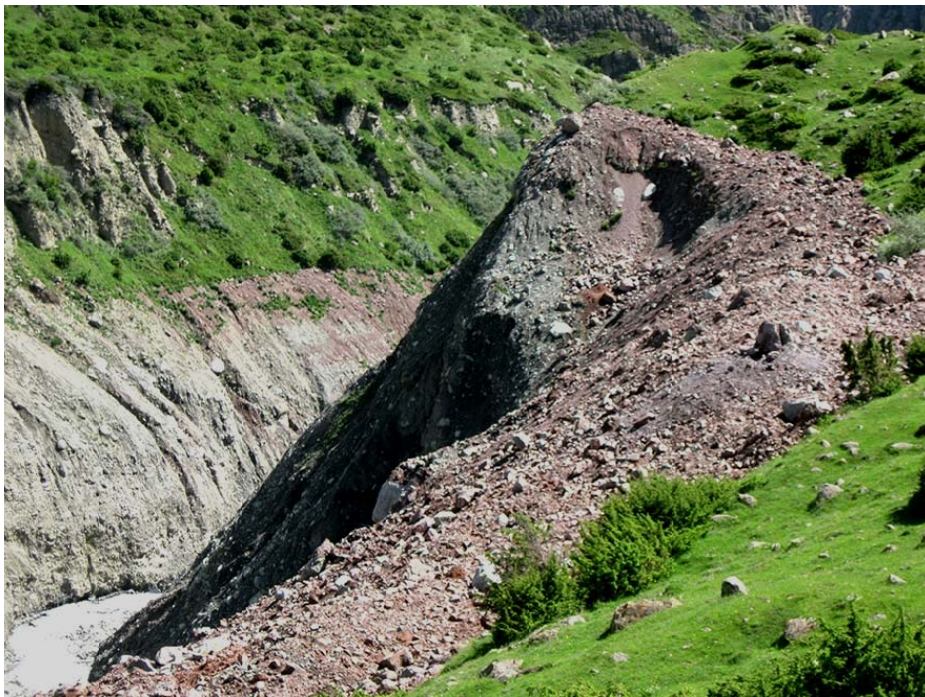
ნახ. 5. დევდორაკის გლაციოლვარცოფის მიერ შესროლილი მასალა ამაღლის ხეობის ქვემო ნაწილში

გამოტანილ ღვარცოფულ მასალას შეუერთდა თერგის ხეობაში დაგროვებული გრავეიტაციული და საავტომობილო გზის გაფართოებასთან დაკავშირებით აფეთქების შედეგად გვირაბებიდან გამოზიდული მასალა, რომელმაც კიდევ უფრო გაზარდა ღვარცოფული ნაკადის ენერჯია.

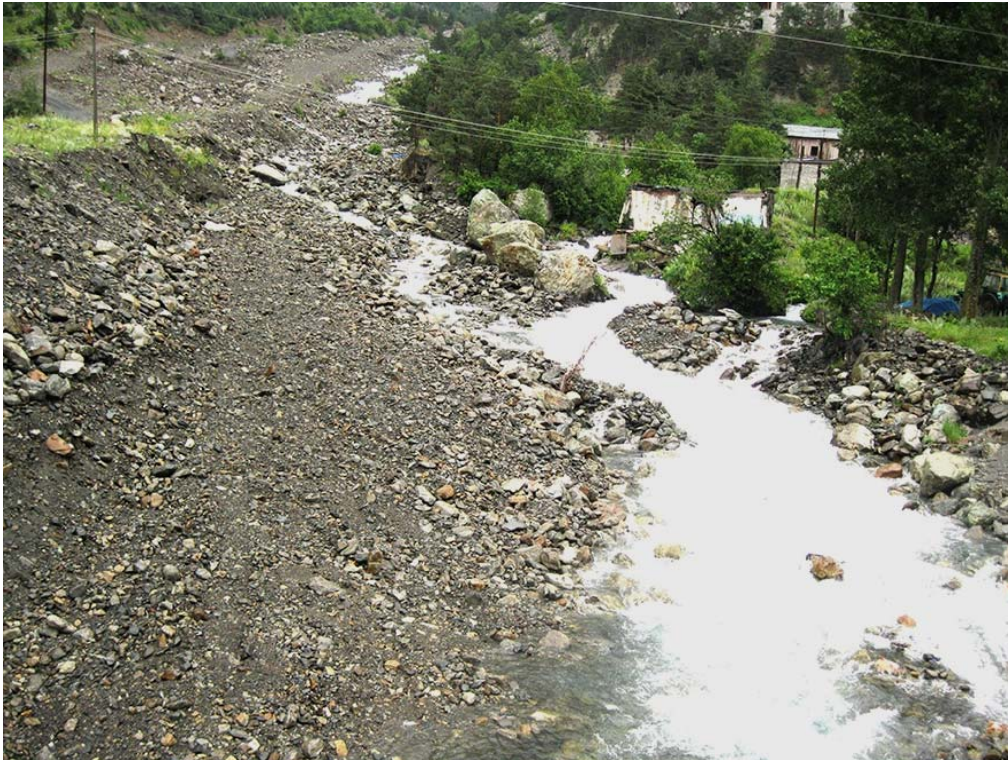
ნახ. 6. მდ. ხდისწყლის ქვემო ნაწილი, სადაც ამჟამად წყალი გვირაბშია გადაგდებული და აქ აღარ მიედინება

მდ. თერგი ზ. დ. 1310 მ-ზე მარჯვენა მხრიდან იერთებს საკმაოდ მძლავრ შენაკადს – ხდისწყალს, რომელიც სათავეს იღებს ზ. დ. 3160 მ-იდან. გაზაფხულზე მდ. ხდისწყალს წყალუხვობა ახასიათებს, რომელიც გაჯერებულია ადვილად შლადი თიხაფიქლების გრავიტაციული ქვა-ლორდით. საერთოდ, მდ. ხდისწყალი მდ. თერგთან შეერთებისას გარკვეულ წინააღმდეგობას უწევს მას, მით უფრო გაზაფხულის წყალუხვობის დროს, როცა მისი სიმძლავრე გაზრდილია (20–24 ათასი კვტ). აქედან გამომდინარე, მდ. თერგს შეცვლილი აქვს მიმართულება და გარკვეულ მანძილზე მარცხენა ფერდობის ძირში გაედინება (ნახ. 6). სწორედ მდინარის მიერ დაგროვებული მასალით შექმნილი ჭალისზედა ტერასის გასწვრივ იყო განლაგებული მთელი რიგი ნაგებობები (საბაჟო ტერმინალი, სასაზღვრო ჯარების საცხოვრებელი და სხვ.), რომლებიც 2014 წლის მდ. თერგის ხეობაში განვითარებული ღვარცოფით მთლიანად განადგურდა. გამორიცხული არ არის, რომ ამ ვითარებაში გარკვეული როლი ერთ გარემოებას შეესრულებინა: არც ისე დიდი ხნის წინათ, შესართავიდან 2–2,5 კმ-ის დაშორებით, სადაც ხეობის მკვეთრი დაქანების გამო მდ. ხდისწყალი ჩანჩქერების სახით მიედინებოდა, გადაგდებულ იქნა სხვა მიმართულებით. შესაძლებელია ამით ისარგებლა თერგის ხეობაში განვითარებულმა ღვარცოფმა და ყოველგვარი წინააღმდეგობის გარეშე აღიდგინა თავისი ძველი მიმართულება და გადაუარა მის მიერ დატოვებულ ჭალისზედა ტერასას, რომელზედაც განლაგებული იყო ზემოთ აღნიშნული ნაგებობები.

აქვე ყურადღება უნდა მიექცეს კიდევ ერთ გარემოებას – ხდისწყლის ხეობის მშრალ მონაკვეთს საჭიროა დაუბრუნდეს წყლის ნაწილი მაინც, რომლის ჩამოტანილ მყარ ნატანს საშუალება ექნება შესართავთან წინააღმდეგობა გაუწიოს მდ. თერგს ჭალისზედა ტერასის დაკავებაში.
